# Cancer en el Cártter

Por: Louis LaBella, Columbia Gulf Transmission Co.

*Este artículo demuestra no solo el proceso de investigar un problema o condición en una planta, sino también que no es correcto asumir que todos los aceites son iguales. El autor trabaja en una empresa dedicada al transporte de gas natural en los EE.UU. Este estudio fue publicado en los “case studies” de Noria: <http://www.noria.com.mx> Este reporte demuestra el efecto real de la calidad de aceite y los costos de escoger proveedores solo por precio.*

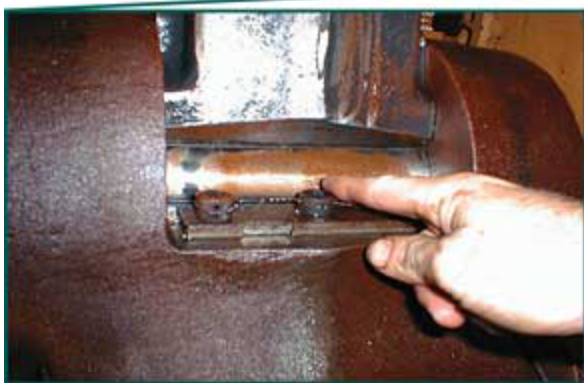
Esta falla provocó la realización de mas inspecciones de la unidad original permitiendo encontrar herrumbre en el cigüeñal y piñones de bielas (figuras 2 y 3).

**Las piezas demostradas en figuras 2 y 3 fueron infectadas por herrumbre de aceite contaminado.**

**Figura 2. Herrumbre en el pasador de biela**

Me enfoqué en lo único que todas estas piezas tenían en común, el aceite. Mi investigación encontró deficiencias en los tanques de aceite y el sistema de recuperación del aceite. Trazos de agua fueron encontrados en ambos sistemas. Cuarenta años de servicio dejaron los tanques en malas condiciones. Los sistemas fueron limpiados y los tanques reacondicionados. Agua, por supuesto, causa herrumbre. Una vez que se terminó la entrada de agua, una de las batallas contra la herrumbre fue ganada.

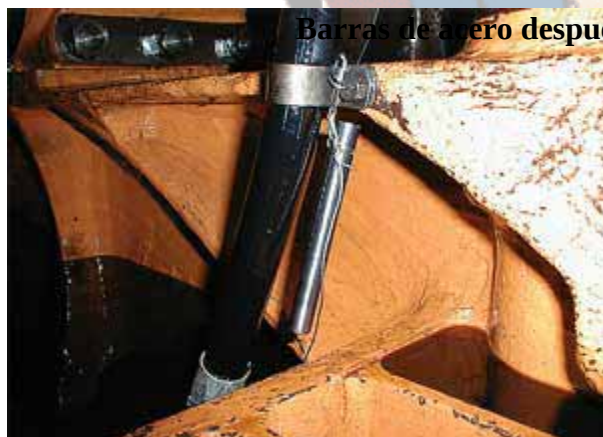
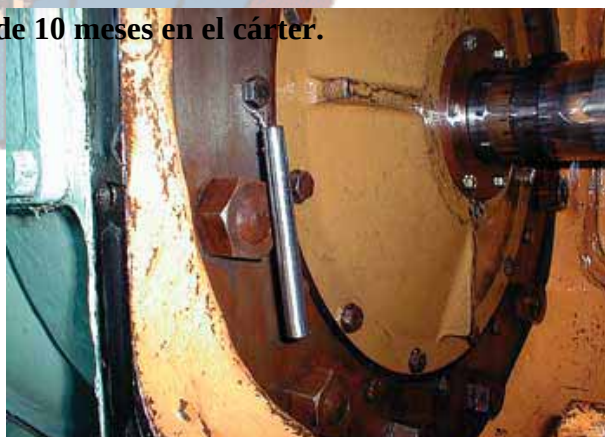
### **Barras de acero al instalarlas**

El lubricante en esta unidad fue reemplazado por otro aceite mineral. Se utilizó el de mejor desempeño en el estudio. Barras de acero, de la misma especificación de la prueba D665, fueron instalados en las áreas donde la herrumbre fue peor. La unidad fue sellada y operó 10 meses bajo condiciones normales. Al reinspeccionar las barras fueron encontradas en la misma condición que el día cuando se las había instalado (figuras 4 y 5).

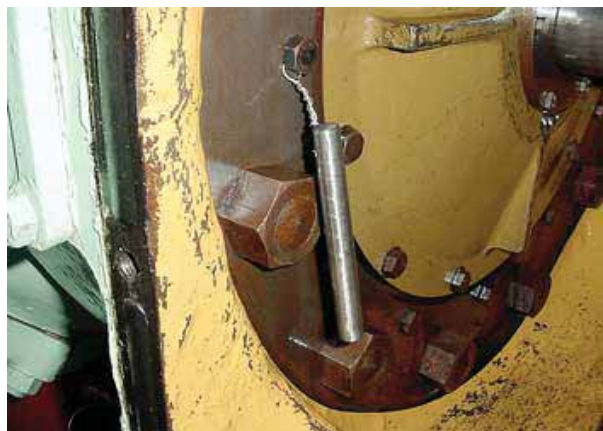
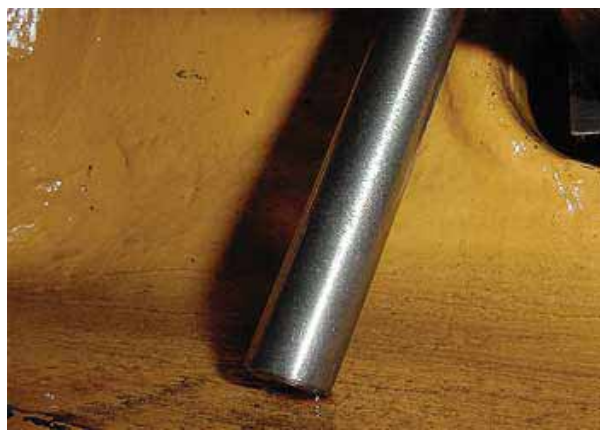
**Barras de acero después de 10 meses en el cárter.**

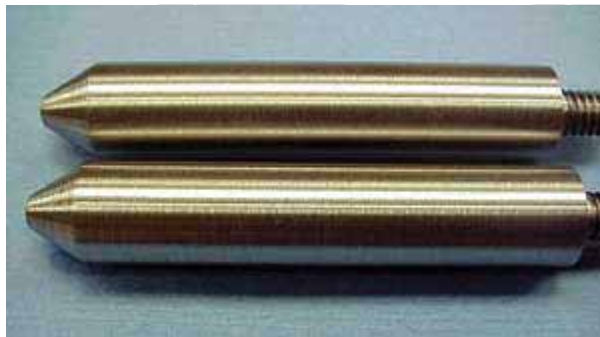
- Mezclar 300 ml de aceite y 30 ml de agua destilada.
- Sumerge una barra de acero en la mezcla
- Calentar a 140°F (60°C) por 4 horas
- Inspeccionar para herrumbre

Lubricante con bastante aditivos anti-herrumbre

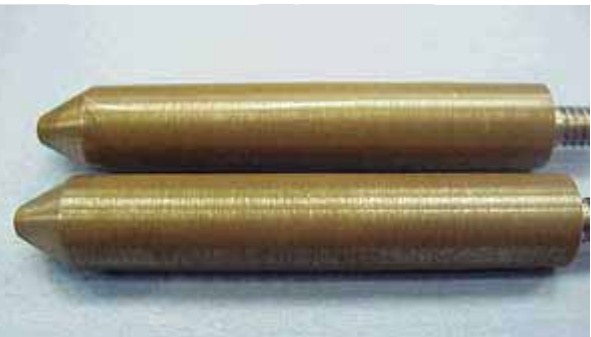
Lubricante con pocos aditivos anti-herrumbre
